Für Hotels ist ein Bettwanzenbefall nicht nur potenziell kostspielig, sondern kann auch einen Image-Schaden nach sich ziehen. Viele Betreibende sind deshalb gewillt, mehr in die Früherkennung zu investieren und hauseigene Prozesse dahingehend anzupassen. Björn Alexander Assmus von der Kaiser Schädlingsbekämpfung GmbH hat für einen Kunden ein Konzept erarbeitet, das er hier mit Dr. Martin Felke vorstellt.

Bettwanzenbefall in einer europaweiten Hotelkette

Auf Früherkennung setzen

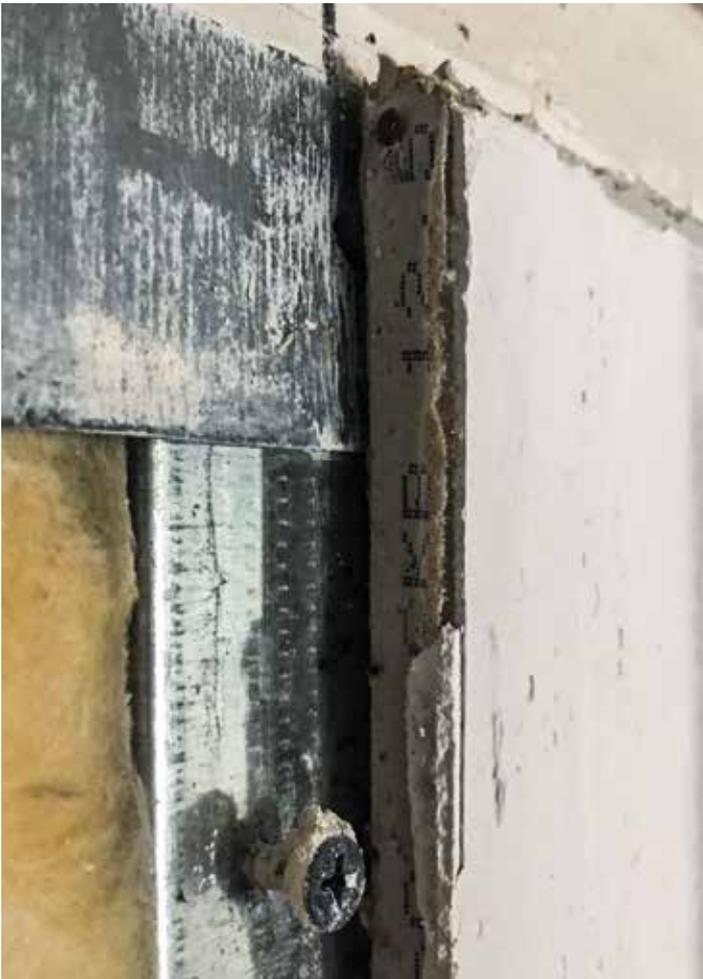
Zur besseren Beurteilung des Befalls ließen wir die Wandverkleidung (Bettanbau) demontieren und konnten hierbei eine solch große Menge an Bettwanzenkot finden, wie er für einen starken Bettwanzenbefall typisch

ist. Außerdem fanden wir an der untersuchten Stelle einige Bettwanzen verschiedener Stadien. Bei der genauen Inspektion der Schattenfuge am Wand-/Deckenbereich konnten im gesamten Bereich Kotschleuren festgestellt werden.

Bettwanzen hinter der Trockenbauwand. Foto: Björn Alexander Assmus

Das Konzept sah nun vor, dass wir gemeinsam mit einem Handwerksbetrieb die Leichtbauwand rund 10 cm unterhalb der

Decke öffneten, um diese Bereiche mittels Heißdampfs sowie Diatomeenerde zu behandeln und einen bettwanzensicheren Verschluss begleiten. Der Wandaufbau war hierbei durch eine „Schattenfuge“ zwischen Wand und Decke gegliedert. Um Bettwanzen zukünftig weniger Versteckmöglichkeiten zu bieten, wurde empfohlen sämtliche Wände dicht schließend zur Decke erstellt und anschließend möglichst ohne strukturierten Wandbelag zu gestalten. Zusätzlich wurden sämtliche Versteckplätze der Tiere an und im Mobiliar mittels Heißdampf und abschließend mit Diatomeenerde behandelt.

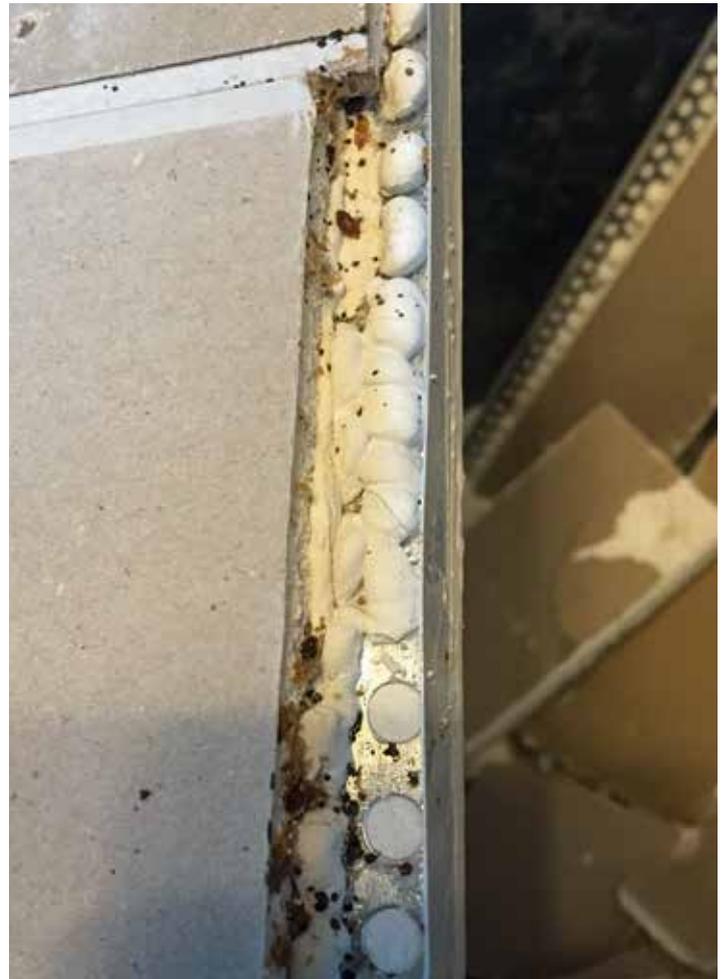
Die ausführliche Begutachtung und Befallsermittlung innerhalb der Zimmer konnte relativ schnell einen objektbezogenen Befallszyklus aufzeigen. Die Zimmer verfügten über Hotel-typische Anbauwände am Kopfteil des Bettes, welche bei der Bekämpfung laut Aussage der Hotelmitarbeiter*innen auch nicht demontiert worden waren. Das Spaltmaß von gut 0,5 cm zur Wand bot ideale Verstecke für Bettwanzen. Wände und Decke wurden in Leichtbauweise erstellt. Die Wände schlossen nicht mit der Decke ab, sondern wurden mit einer Schattenfuge versehen, welche nicht richtig abgedichtet wurde.

Da sich die Schattenfuge relativ weit weg vom eigentlichen Befallsherd befand und potenzielle Verstecke auf diesem Weg, wie Bilderrahmen und Lampen, wenig bis gar nicht frequentiert waren, lag die Vermutung nahe, dass durch den massiven Einsatz des Sprühpräparates eine Austreibung der Tiere in entferntere Verstecke und somit im schlechtesten Fall in die tiefere Bausubstanz vorlag. Nach Rücksprache mit dem Verantwortlichen, gab dieser an, dass die Abdichtung in benachbarte Räume und Flure fraglich sei, wodurch eine Abwanderung von Bettwanzen infolge der zuvor mit Kontaktinsektiziden erfolgten Bekämpfungsmaßnahmen nicht ausgeschlossen werden konnte.

Kotschleuren durch Bettwanzen innerhalb der Schattenfuge des herausgetrennten Wandteiles. Foto: Björn Alexander Assmus

Um einen zukünftigen Befall schnell und sicher erkennen und beseitigen zu können, sah unser Konzept außerdem vor, sämtliche Randleisten, Bettenbauten u. ä. zu den Wänden hin mittels Acryl/Silikon abzudichten.

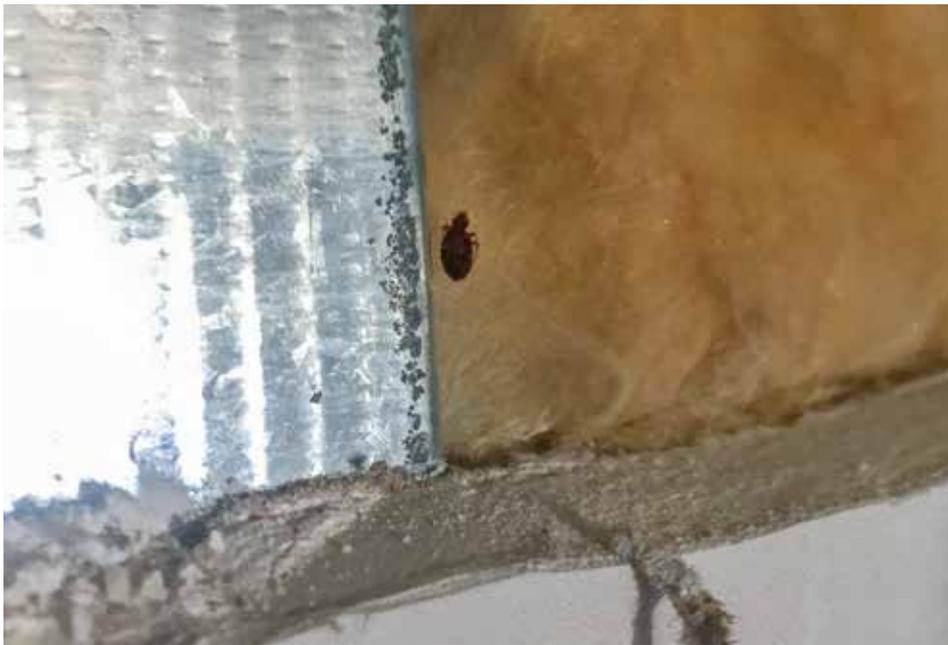
Hierbei zeigte sich, dass durch die bauliche Konstruktion der Dampf nicht tief genug eindrang und an den Bauteilen zu schnell kondensierte. Um dem Kunden eine nachhaltige Lösung zu bieten, empfahlen wir daher, diese Bereiche baulich zu öffnen. Hierbei ergab sich nicht nur die Möglichkeit den aktuellen Bettwanzenbefall zu tilgen, sondern die bauliche Situation auch so zu verändern, dass ein zukünftiger Befall kein größeres Ausmaß annehmen konnte.

Bettwanzenbefall mit bestätigter Vermutung einer Abwanderung in tiefere Bausubstanzen. Eine oberflächige Behandlung dieser Bereiche mit Wandaufbau blieb daher erfolglos. Foto: Björn Alexander Assmus

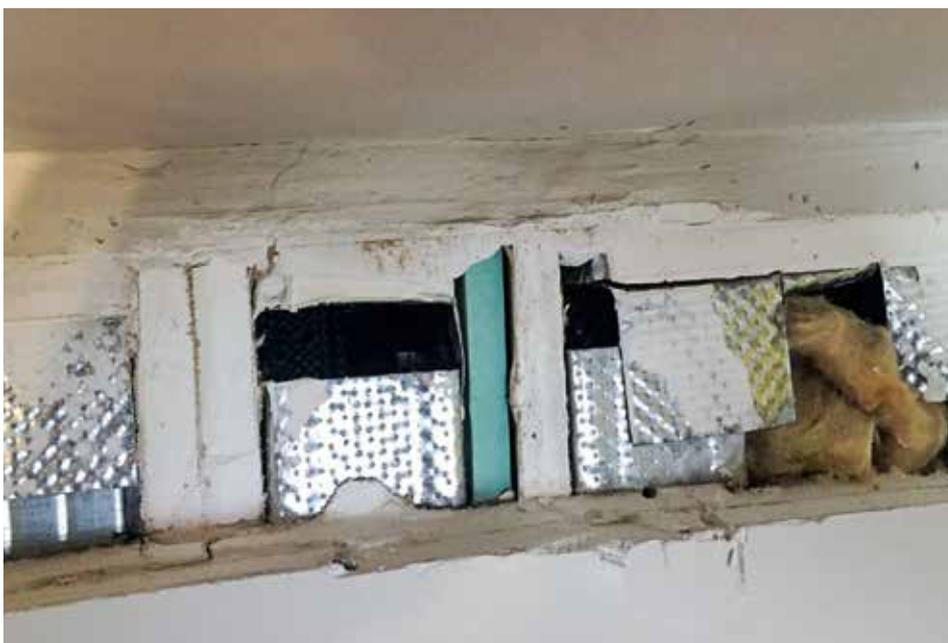
Nach dem Heraustrennen der oberen 10 cm konnten Öffnungen vorgefunden werden, durch welche die Bettwanzen in die dahinterliegende Bausubstanz abwanderten. Foto: Björn Alexander Assmus

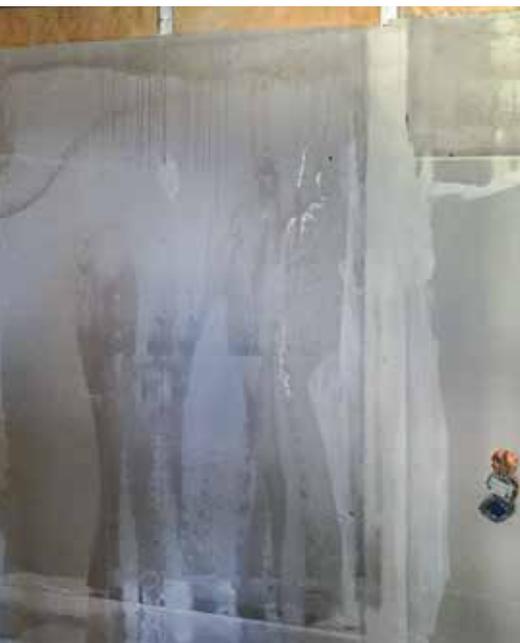
Teilweise war ein umfangreicher Rückbau erforderlich, um sämtliche Bettwanzen zu entfernen. Foto: Björn Alexander Assmus

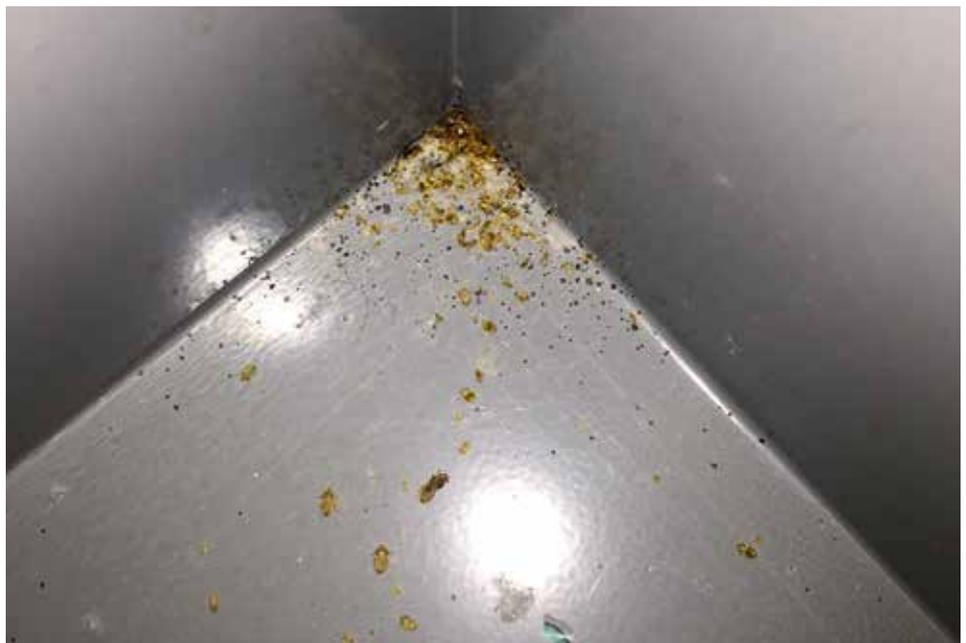
Hierbei fiel sofort auf, dass die Mitarbeiter*innen der Reinigungsfirma typische Anzeichen für einen Bettwanzenbefall nicht erkannten und außerdem Reinigungsmöppe und Tücher für alle Zimmer einer Etage verwendeten, bis diese gewechselt wurden. Gleiches galt für den Staubsauger, welcher in jedem Zimmer zum Einsatz kam. Aus der Verteilung der Bettwanzen, sowie diesen Erkenntnissen, ließ sich eine Verschleppungskette rekonstruieren. Da alle Häuser der Hotelkette über die gleiche Bausubstanz verfügen und von derselben Reinigungsfirma betreut werden, wurde durch uns (Kaiser Schädlingsbekämpfung GmbH) ein Konzept für den Kunden erstellt, welches nicht nur die Behandlung der Zimmer vorsah, sondern auch die Vermeidung von Verschleppungsketten innerhalb des Hauses sicherstellen sollte.

Bettkasten nach der täglichen Unterhaltsreinigung im Klärungszeitraum. Die Mitarbeiter*innen des Reinigungsunternehmens erkannten keine typischen Befallsanzeichen. Foto: Björn Alexander Assmus

Im dritten Schritt erfolgte die Konzeption einer Schulung über Schritt 1 und 2 sowie eine allgemeine Schulung über das Thema „Wie erkenne ich einen Bettwanzenbefall“ für das Reinigungsunternehmen. Hierbei handelte es sich um eine Grundlagen-Schulung mit Bildmaterial über typische Befallsmerkmale durch Bettwanzen wie Kotspuren, lebende Tiere usw. Dieser Schritt soll einen unbemerkten und durch Gäste nicht gemeldeten Befall vorbeugen.

Das Reinigungspersonal erhält hierbei auch entsprechende Anweisungen im richtigen Umgang, dies bedeutet, dass bei einem Verdachtsfall bereits benutzte Staubsauger in dem jeweiligen Raum verbleiben und eine weitere Reinigung abgebrochen wird. Die Hotelleitung ist umgehend zu informieren, welche den Raum gemäß Schritt 2 vollständig sperrt. Damit Reinigungskräfte und Mitarbeiter*innen, die an diesem Vorgang nicht beteiligt waren, wissen, dass dieser Raum aufgrund eines Bettwanzenbefalles gesperrt ist, soll die jeweilige Tür mit einem roten Punktaufkleber in Augenhöhe gekennzeichnet werden. Diese Schulung wird durch den Schädlingsbekämpfer einmal jährlich in Form einer Präsentation abgehalten.

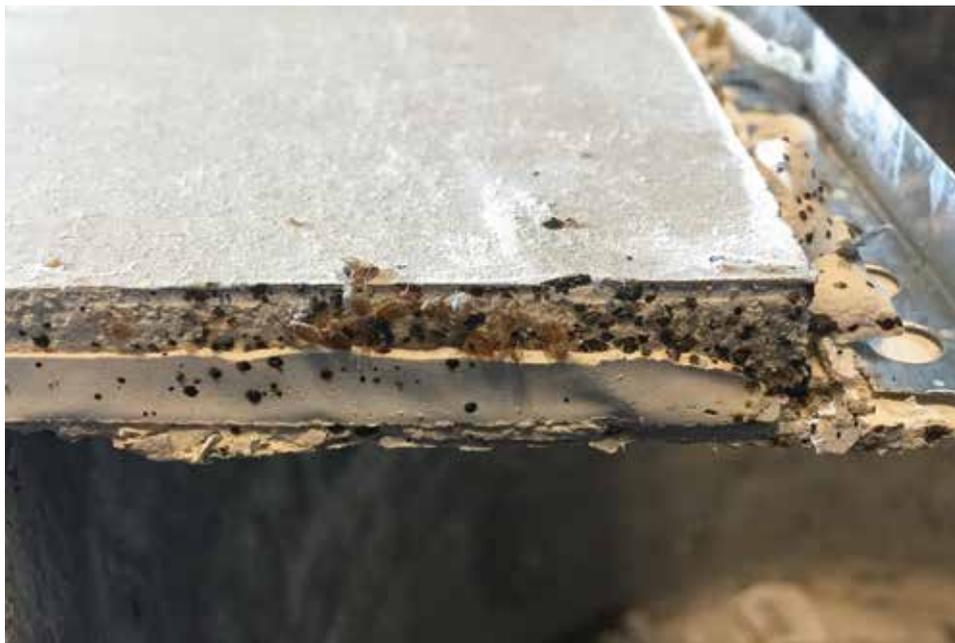
| Bettwanzenbefall innerhalb der Bausubstanz. Foto: Björn Alexander Assmus

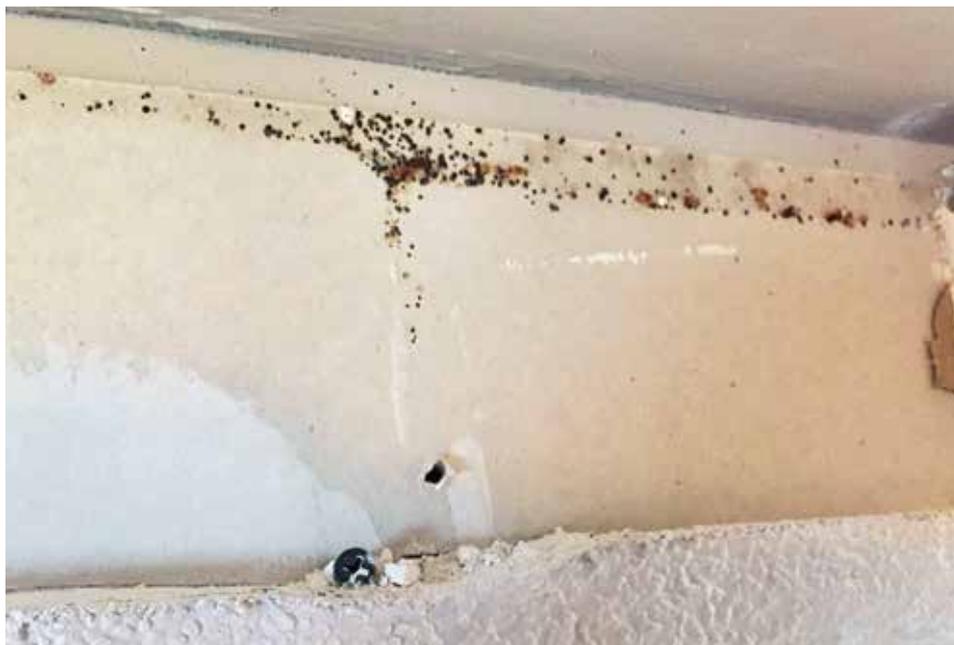
| Weitere Spuren des Bettwanzenbefalls. Foto: Björn Alexander Assmus
